Il progetto di restauro e adeguamento a Collegio Universitario Internazionale

Santiago Hernández Andreu e Stefania Folchi Vici

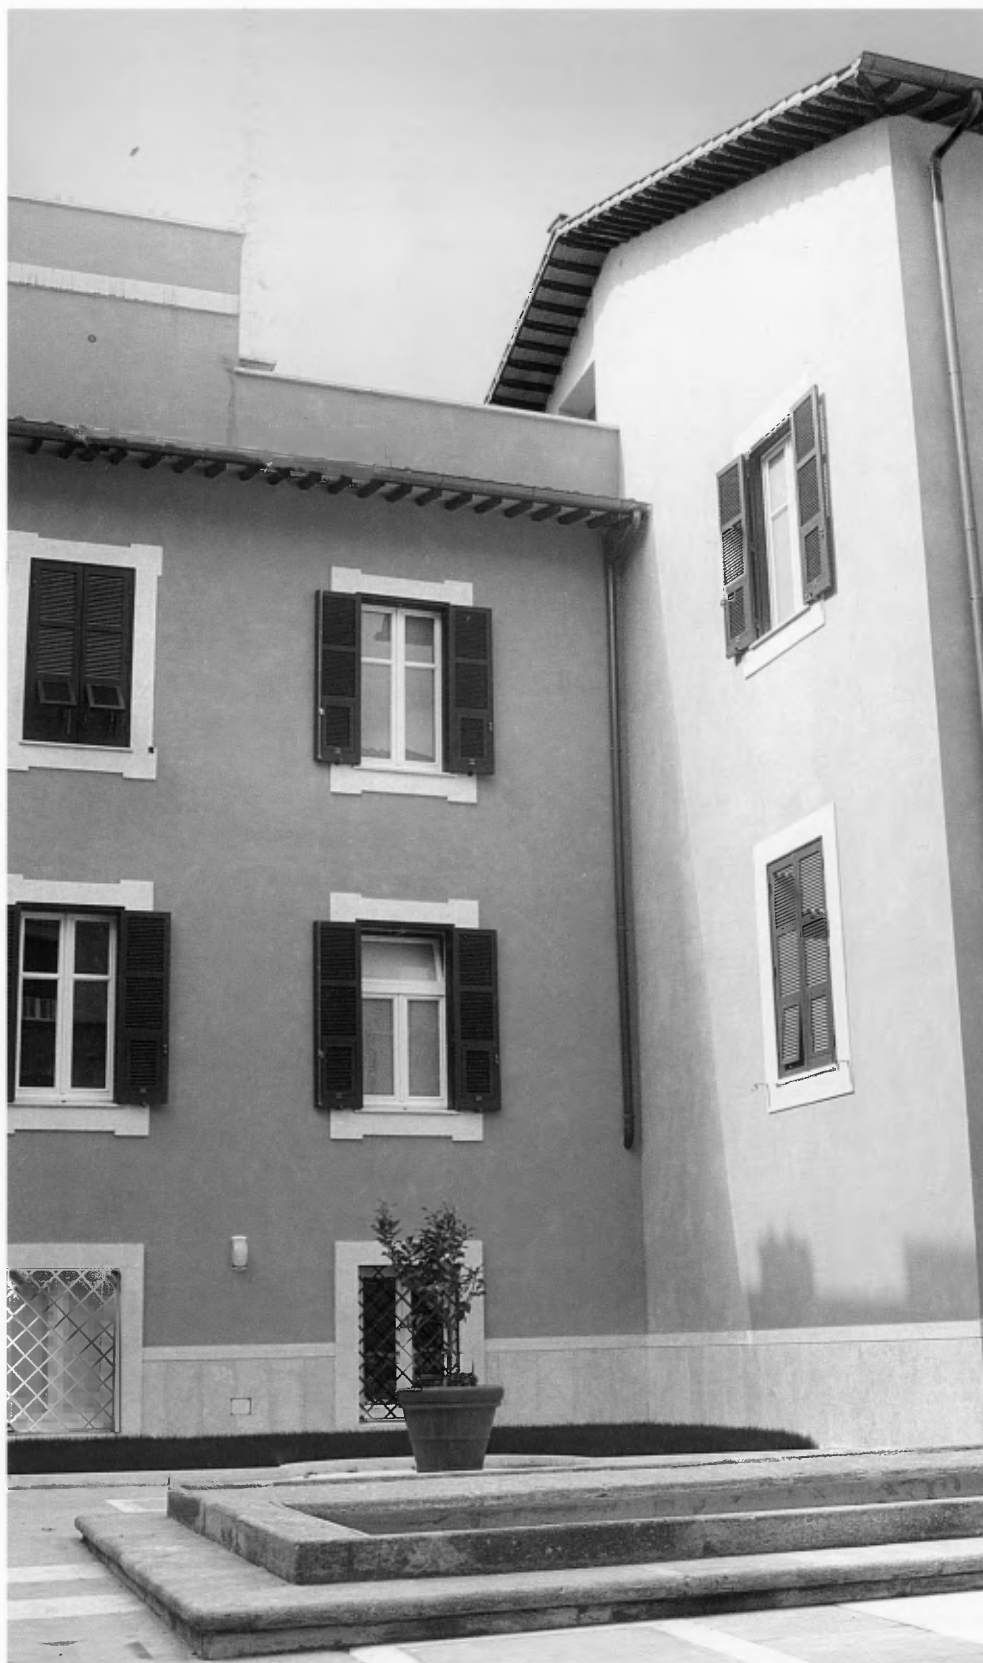
Particolare del cortile
di Via dei Salumi
con il lavatoio di recupero

Il cortile di Via dei Salumi, accessibile solo ai residenti, ha invece un carattere più privato e tranquillo, con aiuole ben delimitate, forme geometriche ricorrenti e con al centro una fontana per la quale è stata riutilizzata la grande vasca di un vecchio lavatoio.

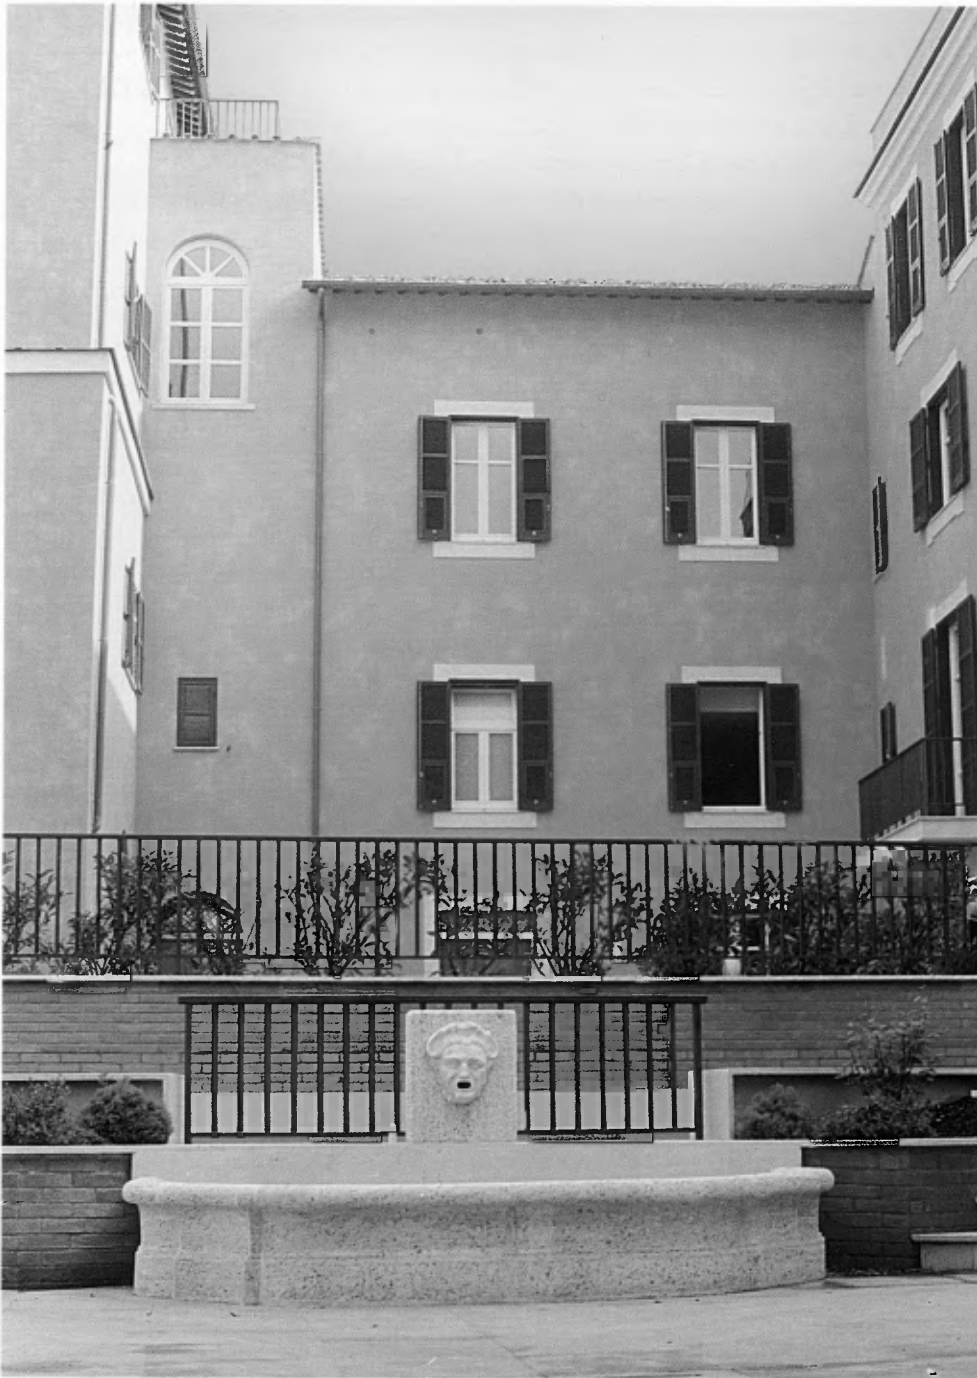
Cortile di Via dei Genovesi:
la vecchia fontana restaurata

L'accesso principale al Collegio è come si è detto, dal Giardino che si affaccia su Via dei Genovesi; l'effetto scenico dal cancello con la vecchia fontana restaurata e riadattata, con le due rampe che ad arco abbracciano l'ampio spazio verde, luogo di riunione e di incontri all'aperto, con gli alti edifici che fanno da sfondo, pur suggerendo l'invito al visitatore o al residente, predilige l'aspetto privato e suggestivo che il luogo e la sua destinazione richiedono.

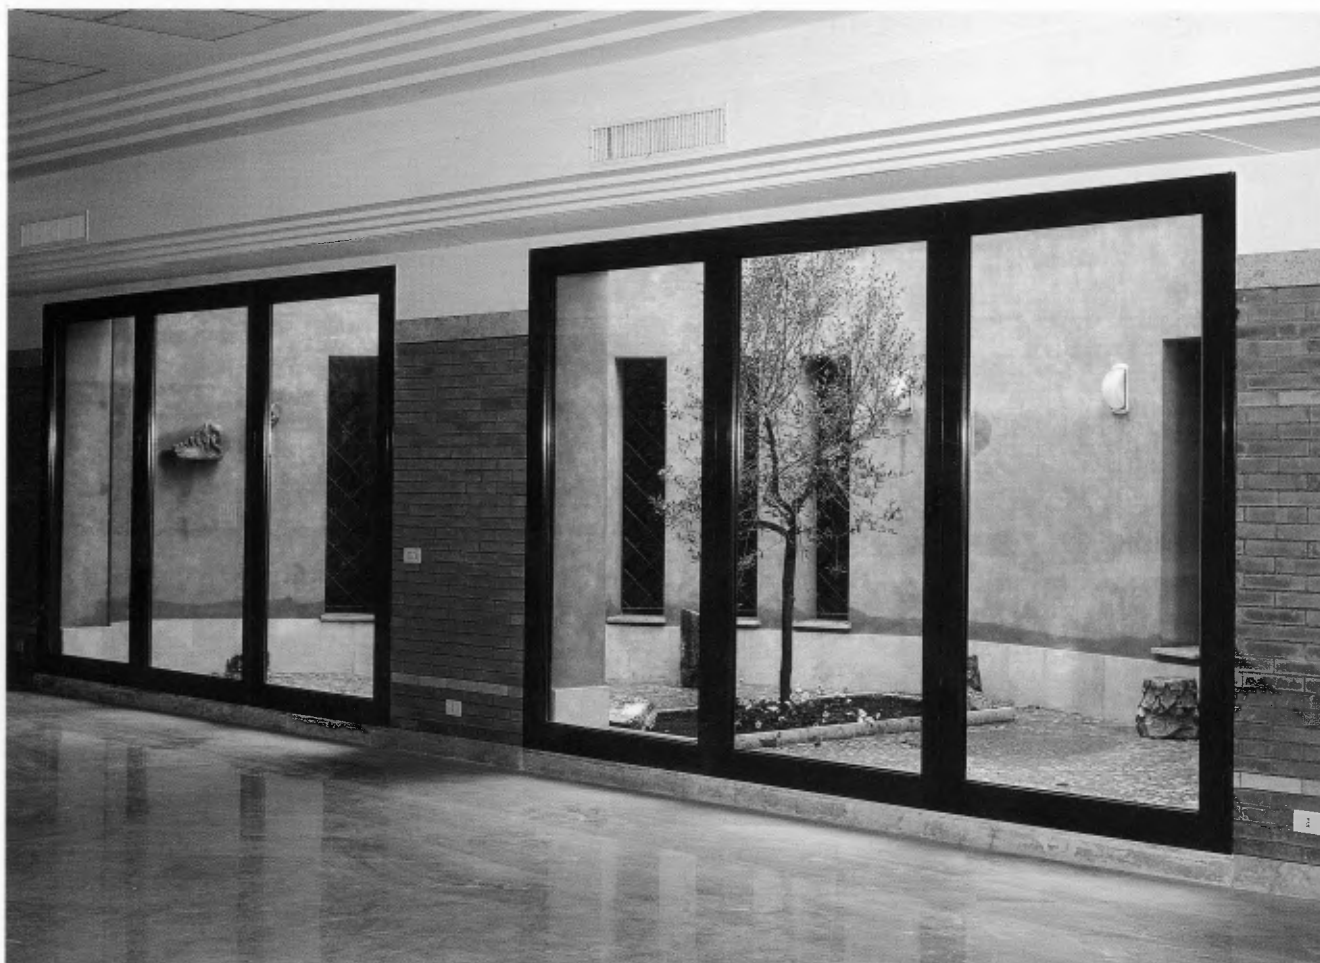
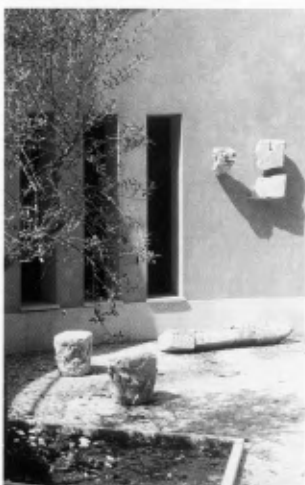
In alto: cortiletto a semicerchio visto dalla sala polifunzionale

In basso: particolare con la collocazione dei frammenti architettonici antichi

A livello più basso, un cortiletto a semicerchio, arredato con reperti archeologici e con un albero di ulivo, illumina l'ampia sala realizzata al piano interrato.
