## Il progetto di restauro e adeguamento a Collegio Universitario Internazionale

*Santiago Hernández Andreu e Stefania Folchi Vici*

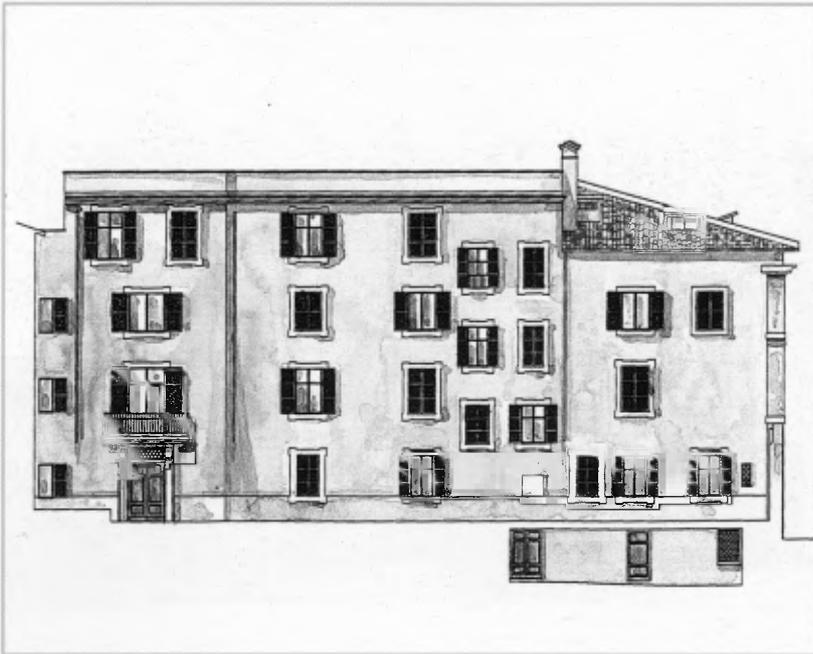
In alto:  
prospetto interno dal cortile di Via dei Genovesi lato Via Anicia

In basso:  
prospetto interno dal cortile di Via dei Salumi

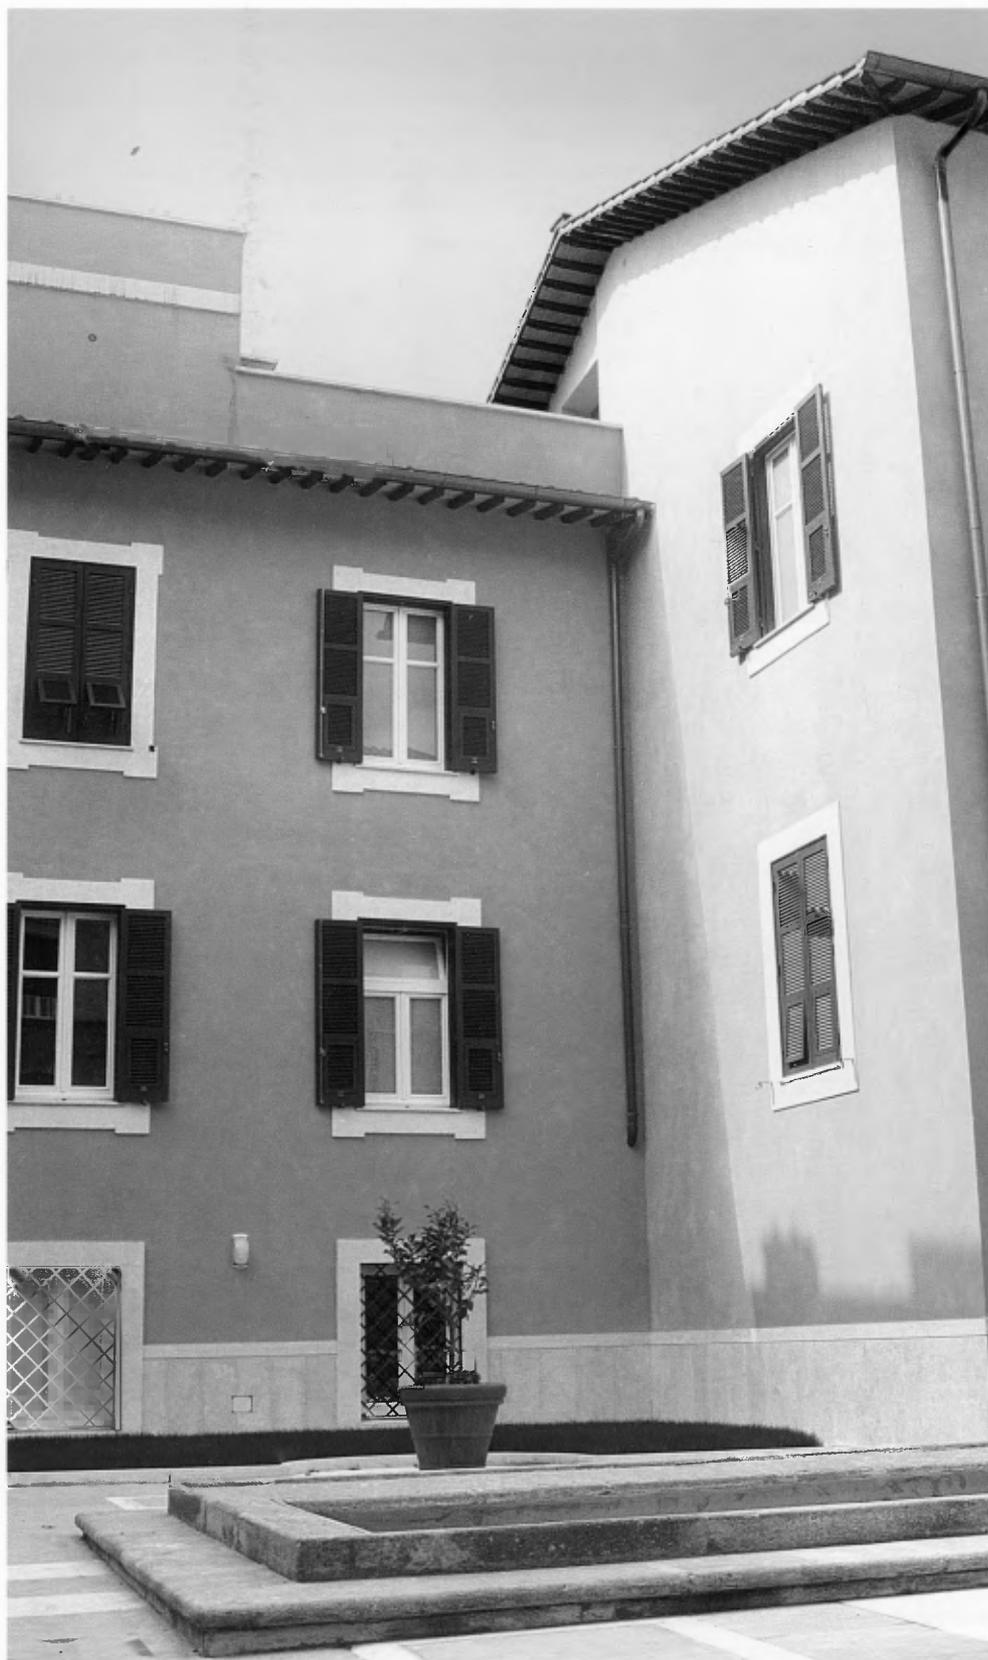
Particolare del cortile  
di Via dei Salumi  
con il lavatoio di recupero

Il cortile di Via dei Salumi, accessibile solo ai residenti, ha invece un carattere più privato e tranquillo, con aiuole ben delimitate, forme geometriche ricorrenti e con al centro una fontana per la quale è stata riutilizzata la grande vasca di un vecchio lavatoio.

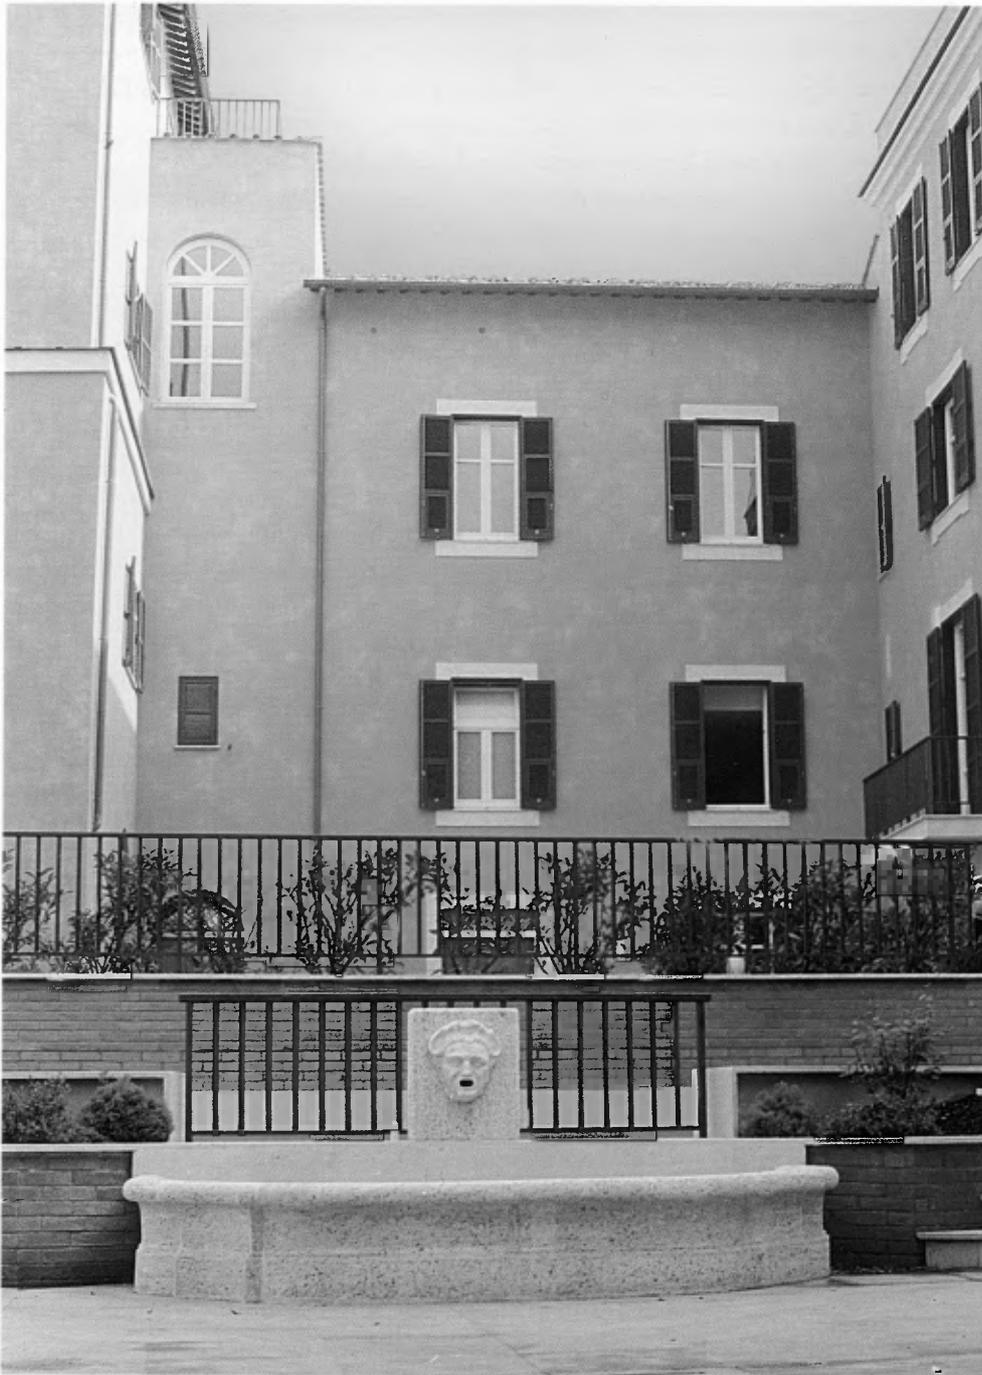
Cortile di Via dei Genovesi:  
la vecchia fontana restaurata

L'accesso principale al Collegio è come si è detto, dal Giardino che si affaccia su Via dei Genovesi; l'effetto scenico dal cancello con la vecchia fontana restaurata e riadattata, con le due rampe che ad arco abbracciano l'ampio spazio verde, luogo di riunione e di incontri all'aperto, con gli alti edifici che fanno da sfondo, pur suggerendo l'invito al visitatore o al residente, predilige l'aspetto privato e suggestivo che il luogo e la sua destinazione richiedono.

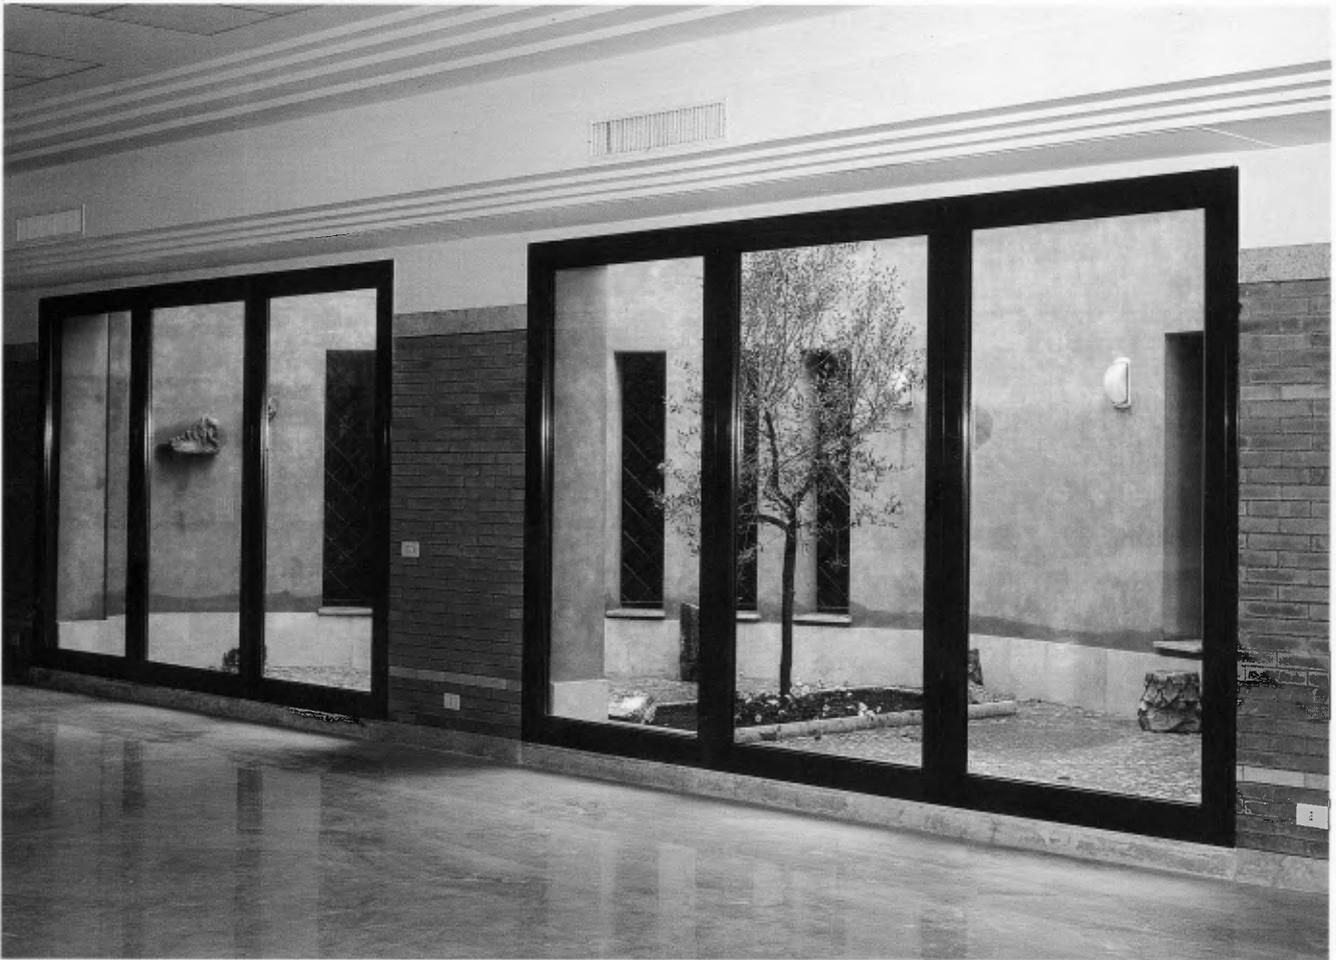
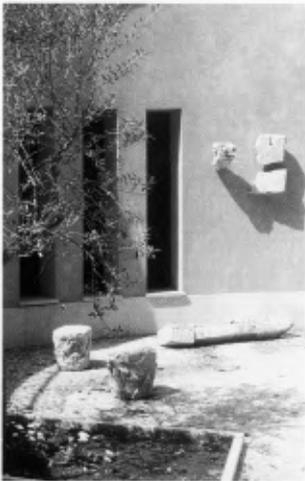
*In alto:* cortiletto a semicerchio visto dalla sala polifunzionale

*In basso:* particolare con la collocazione dei frammenti architettonici antichi

A livello più basso, un cortiletto a semicerchio, arredato con reperti archeologici e con un albero di ulivo, illumina l'ampia sala realizzata al piano interrato.
